**RESTAURACIÓN DEL CAUCE DE LA QUEBRADA EL CHUMBIMBO
EN LA FACULTAD DE MINAS E INGEOMINAS**

ESTUDIO TECNICO

**UNIVERSIDAD NACIONAL DE COLOMBIA
SEDE MEDELLÍN
FACULTAD DE MINAS
2009**

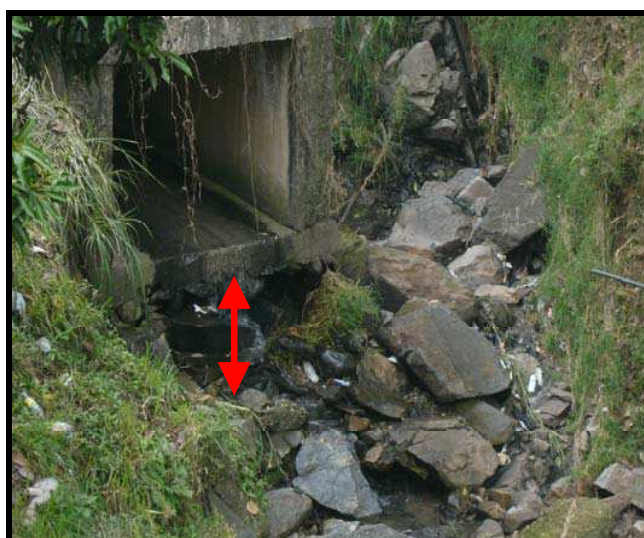
Figura. 2.4. Socavación local en el box culvert de la Carrera 87 A

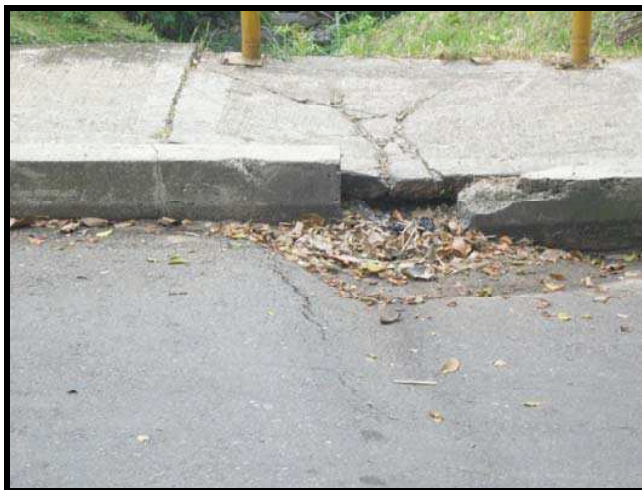
Figura. 2.6 Hundimiento de la vía ocasionado por procesos de incisión en la quebrada el Chumbimbo.

El día 10 de Marzo de 2008 se realizó una segunda salida, en la que se identificaron que los problemas presentados por la quebrada El Chumbimbo no responden a cambios naturales sino a intervenciones antrópicas, como estructuras tipo box culvert, muros de contención, entre otras estructuras hidráulicas, que han reducido la rugosidad del canal y han aumentado la velocidad y el poder erosivo del flujo. Todos los box culvert inspeccionados aumentan significativamente la velocidad del flujo. Muchas de estas estructuras tiene su nivel base más alto que el nivel del lecho de la quebrada, lo que refleja procesos locales de socavación. Adicionalmente, no están dotadas con estructuras de disipación de energía, son lisas y de pendientes considerables, (Figura. 2.5 y 2.7). Además, dichos problemas han desencadenado daños en las vías y estructuras complementarias. (Figura. 2.6).

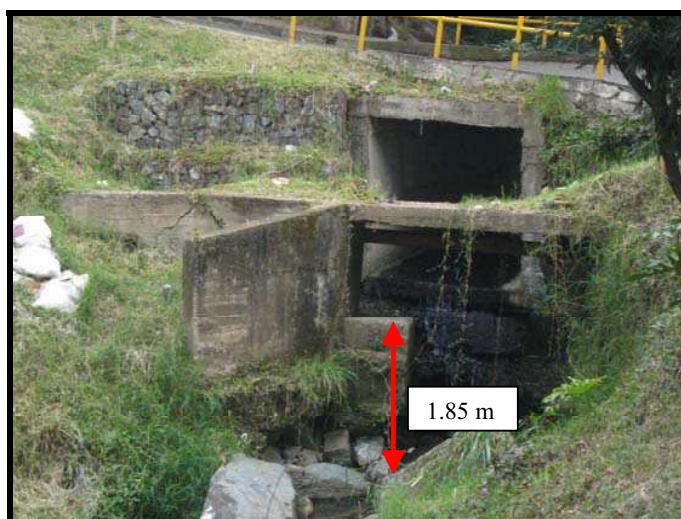
Figura. 2.7 Socavación de la cimentación del box-culvert de la carrera 85.

Los problemas de incisión del lecho son los más evidentes y constantes a lo largo del tramo recorrido. Este proceso es ocasionado también por las altas velocidades del flujo que arrastran el material fino y van descubriendo el material grueso que antes estaba bajo el lecho (Figura. 2.9). El material descubierto por los procesos de incisión se reconoce por que presenta aristas angulosas y tamaños considerables. Cabe anotar que durante la visita se midieron profundidades de socavación de hasta 1.85m (Figura. 2.7).

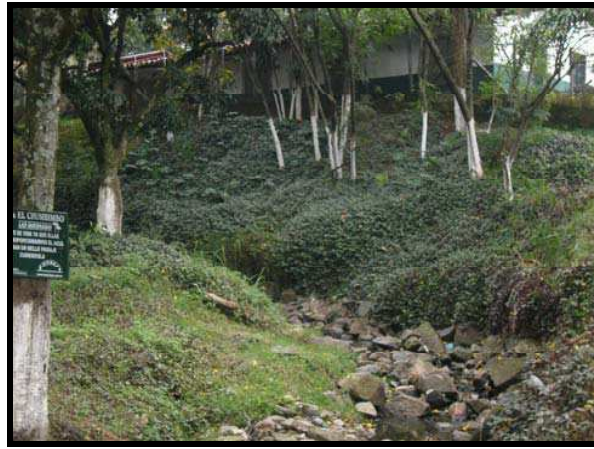
En el tramo aguas arriba del box culvert de la carrera 85 se observa procesos de reptación en las márgenes. Este proceso se evidencia en la inclinación de los árboles (Figura. 2.8)

Figura. 2.8. Proceso de reptación en un sector de la quebrada El Chumbimbo.

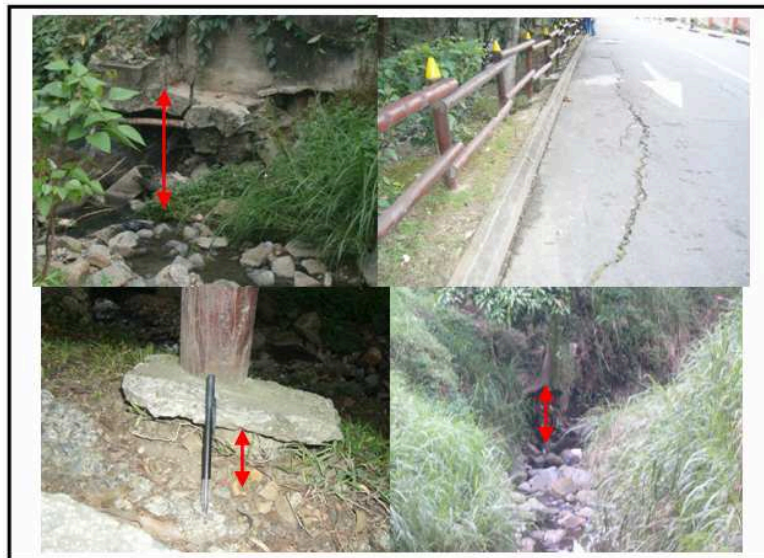
Figura. 2.9 Procesos de incisión en la quebrada El Chumbimbo.

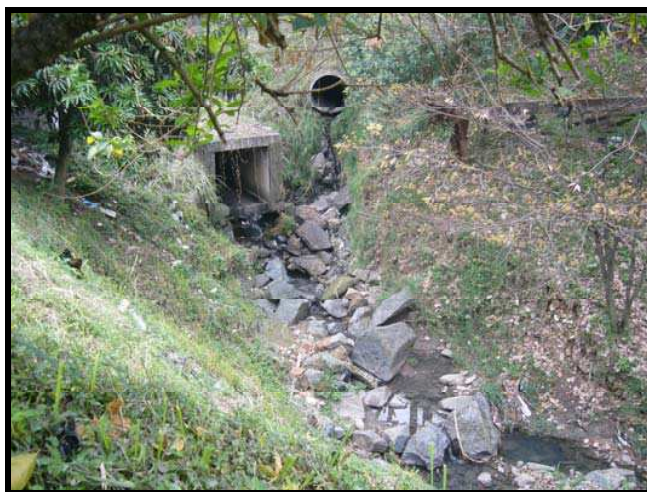
Figura 2.10. Aportes de aguas lluvias y domesticas al cauce de la quebrada el Chumbimbo.

Así mismo se observa un mal manejo de la cuenca, ya que sobre su cauce es frecuente el arroj de residuos sólidos (Basuras y escombros). También las aguas servidas depositadas a lo largo del cauce y el trasvase de la quebrada La Moñonga a la altura de la urbanización Nebraska han aumentado de manera importante los caudales de la quebrada el Chumbimbo (Figura 2.10)

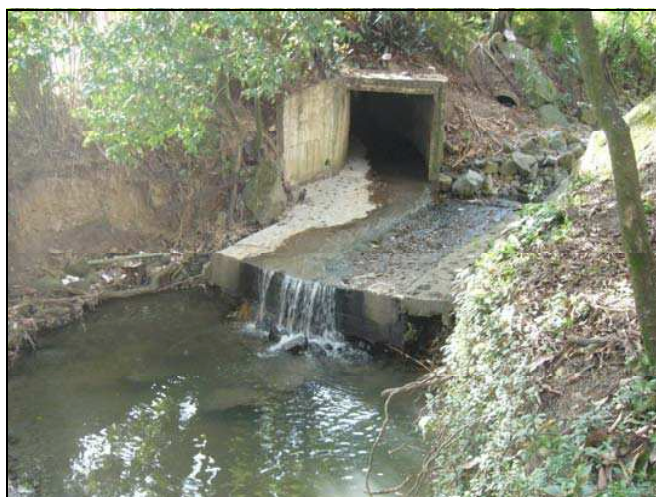
Figura. 2. 11: Trasvase quebrada Moñonga

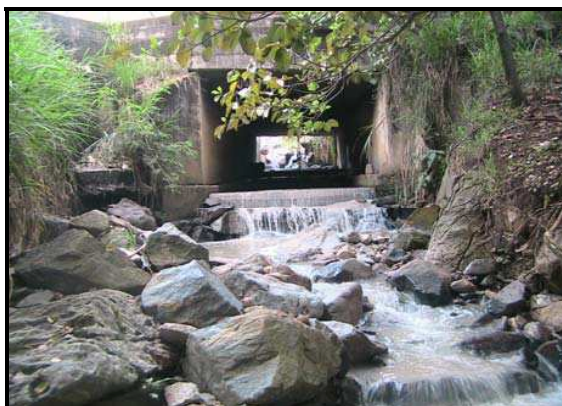
Figura 2.12. Box culvert de la Carrera 80, sector INGEOMINAS.

La tercera visita de reconocimiento se realizó el 12 de Marzo de 2008 con el propósito de visualizar las posibles afectaciones del cauce el sector que comprende los predios de INGEOMINAS aguas abajo del box culvert de la Carrera 80 (Figura 2.12)

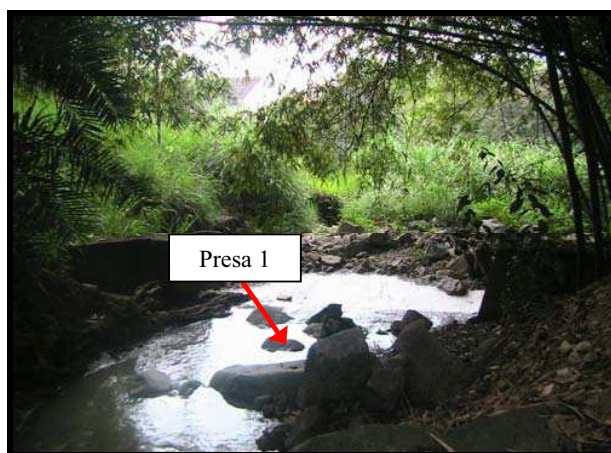
Figura 2.13 Presa 1 aguas abajo del box culvert de la Carrera 80.

En dicho sector se observaron tres presas de retención de sedimentos construidas en concreto. Estas presas han contribuido a disminuir los efectos de socavación del box culvert, regular el flujo y subir el lecho del río. La primera de estas estructuras se observa en la Figuras 2.13 y 2.14.

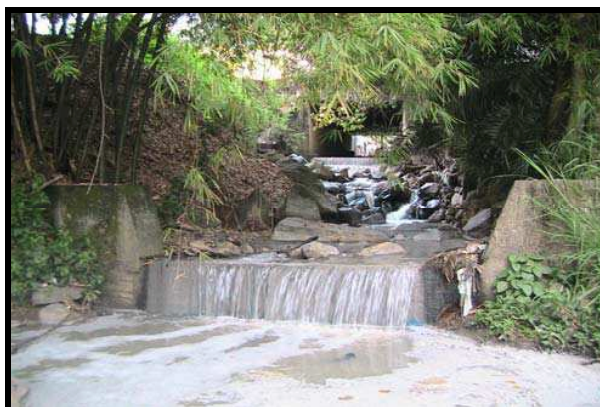
Figura 2.14. Presa 1, vista aguas arriba.

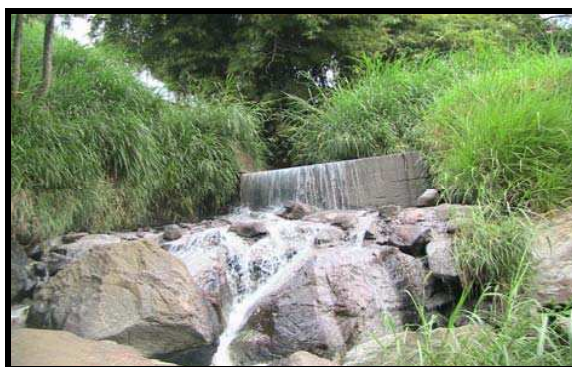
Figura 2.15. Presa 2

En la actualidad, las tres estructuras presentan colmatación debido a la falta de mantenimiento. En las figuras 2.15 y 2.16 se muestran las presas 2 y 3 respectivamente.

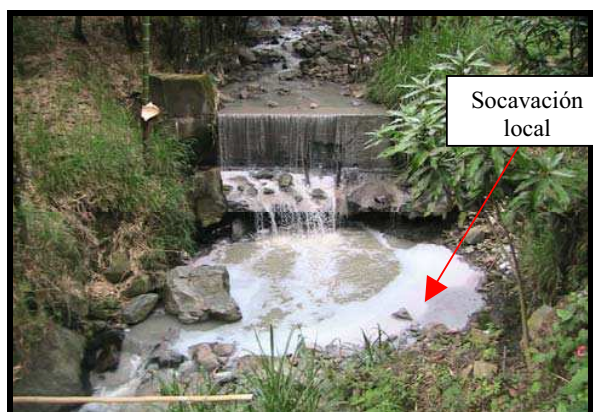
Figura 2.16. Presa 3

Aguas abajo de la presa 3 continúan los procesos de socavación. Se observa que la cimentación de la presa está colgada con respecto al nivel actual de la quebrada. (Ver Figura. 2.16 y 2.19).

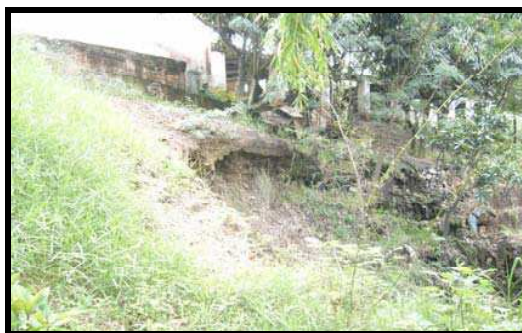
Figura. 2.17. Deslizamientos en la margen izquierda sección transversal de la presa 3

Al lado de la tercera presa se observan deslizamientos controlados en gran medida por muros de gaviones. Las Figuras 2.17 y 2.18 muestran con más detalle esta situación.

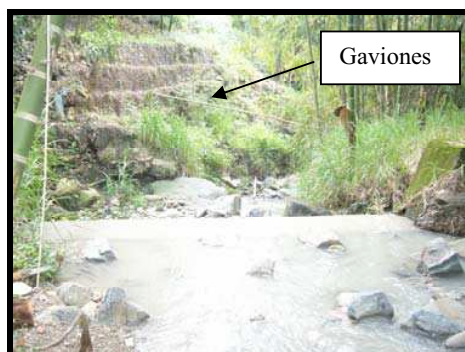
Figura. 2.18. Vista desde la presa 3.

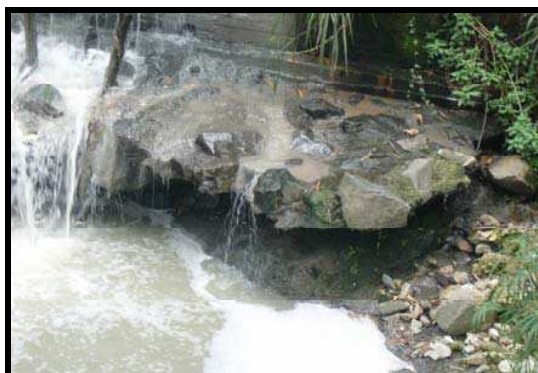
Figura. 2.19. Detalle de la socavación.

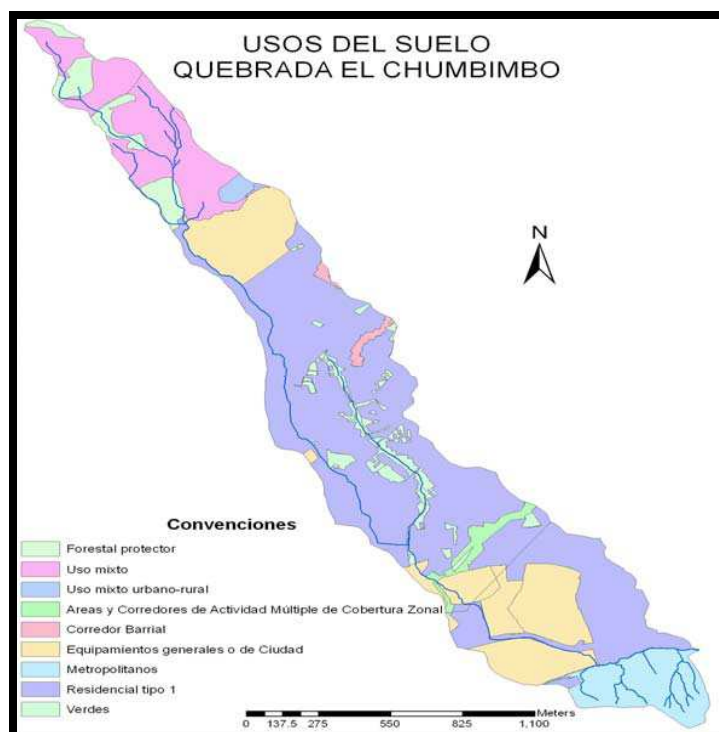
Figura 3.4 Usos del Suelo para la quebrada el Chumbimbo

A partir de los usos del suelo consultados se obtuvieron los valores CN, necesarios para correr el modelo hidrológico. En la Figura 3.4 y en tabla 3.1 se muestran los usos del suelo, su participación espacial en la cuenca y los valores CN¹.

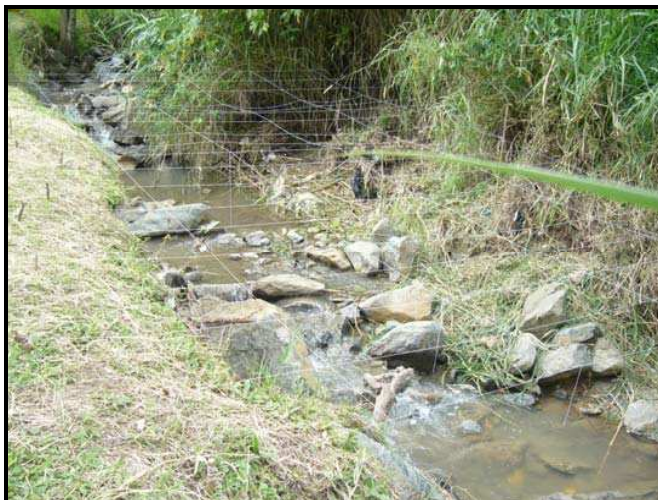
Figura 4.1. Trabajo de campo. Conteo de piedras

La técnica básica más eficiente para caracterizar la composición del lecho es el conteo de piedras de Wolman (1954). Este consiste en realizar un muestreo aleatorio del lecho de la corriente distribuido en una malla rectangular definida en un área de dimensiones $2B \times B$, donde B es el ancho superficial de la sección. En este procedimiento se mide la longitud mayor de la cara expuesta de la partícula que se encuentre ubicada exactamente debajo de cada punto de intersección de la malla. En el tramo de la zona de estudio se hizo un conteo de piedras para caracterizar la composición del lecho (Figura 4.1). Se definió una maya de 100 puntos que sirvieron como referencia para medir 100 muestras. En la tabla 4.1 se muestra la distribución granulométrica obtenida del conteo de piedras.

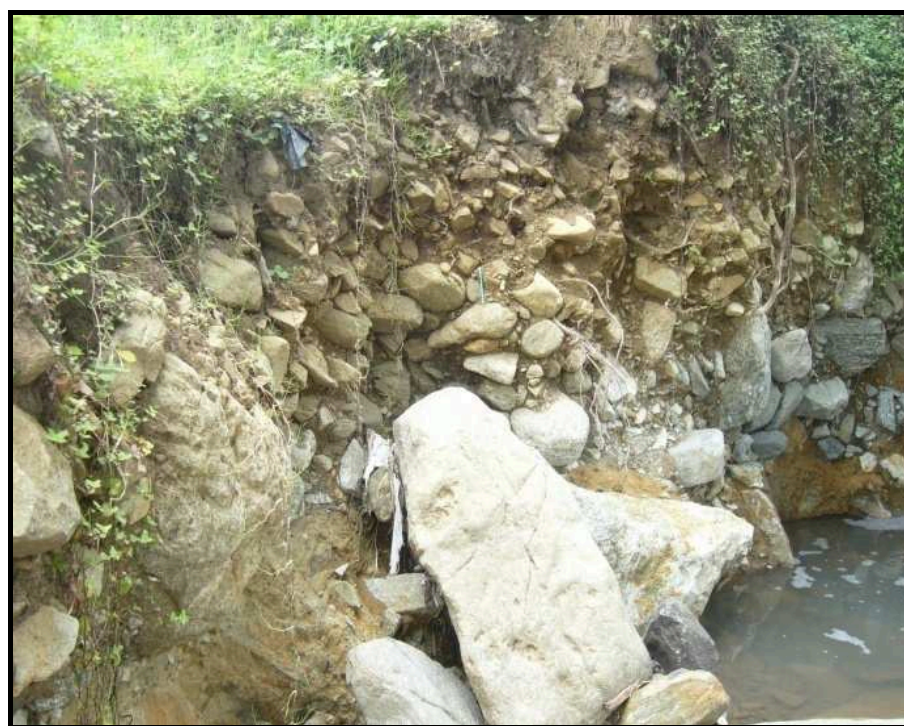
Figura 4.4 Esquema característico de las bancas

En base a las observaciones de campo se puede asumir que el tamaño medio del material de las bancas es equivalente al tamaño medio del material del lecho. Sin embargo dichas bancas en muchas zonas están invadidas por la vegetación lo que aumenta su rugosidad. En la Figura 4.4 se muestra un ejemplo del material de las bancas.
